# מכון התקנים הישראלי

## דרישה בדיקה מס' 7613219590

| בהתאם לבקשת המזמין, בדיקת כוח הקריעה של המכלולים. |

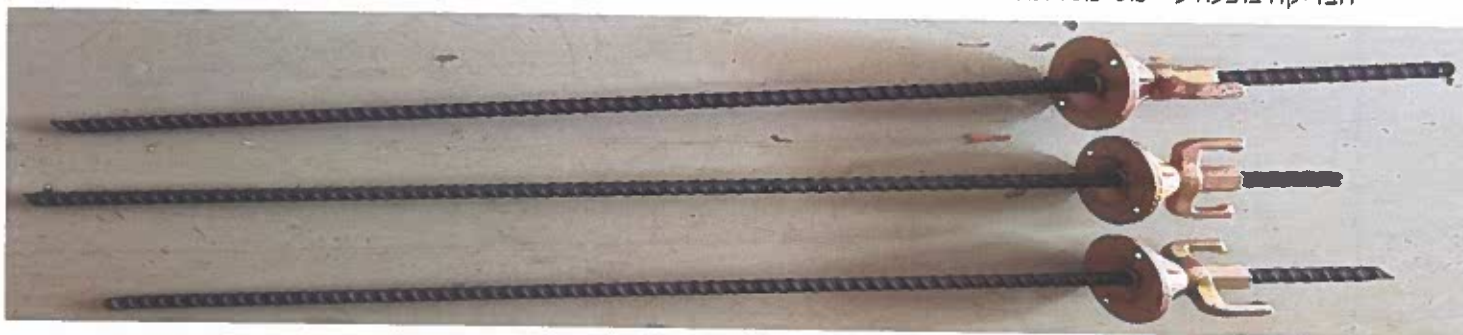
תמונת הדגמים לפני הבדיקה

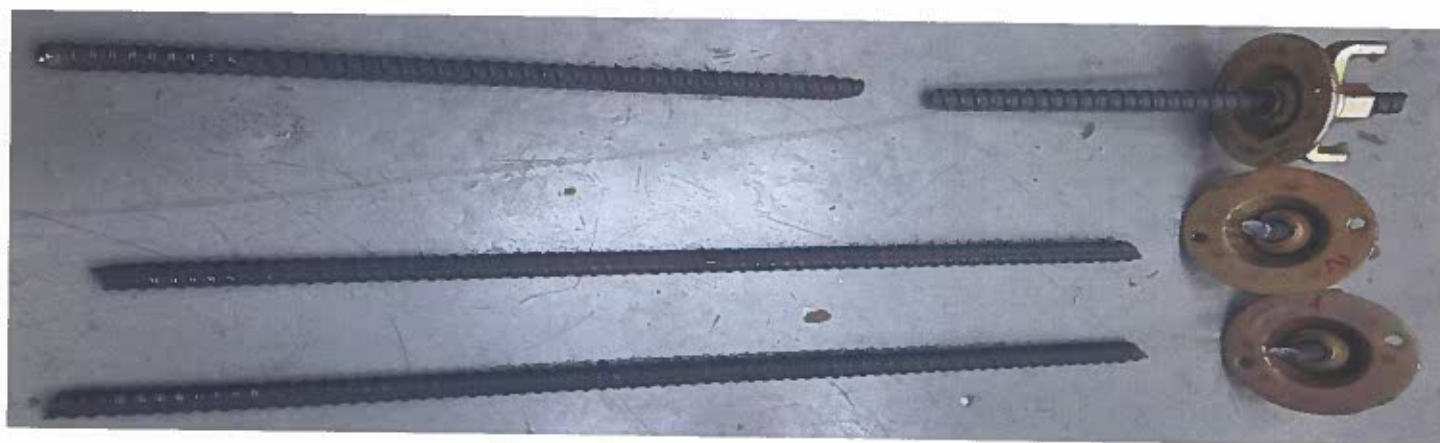
| מס' הדוגמה | 1 | 2 | 3 |
|---|---|---|---|
| מיקום הכשל | מוט ההברגה נשבר | מוט ההברגה נשבר | מוט ההברגה נשבר |

תמונת הדגמים אחרי הבדיקה

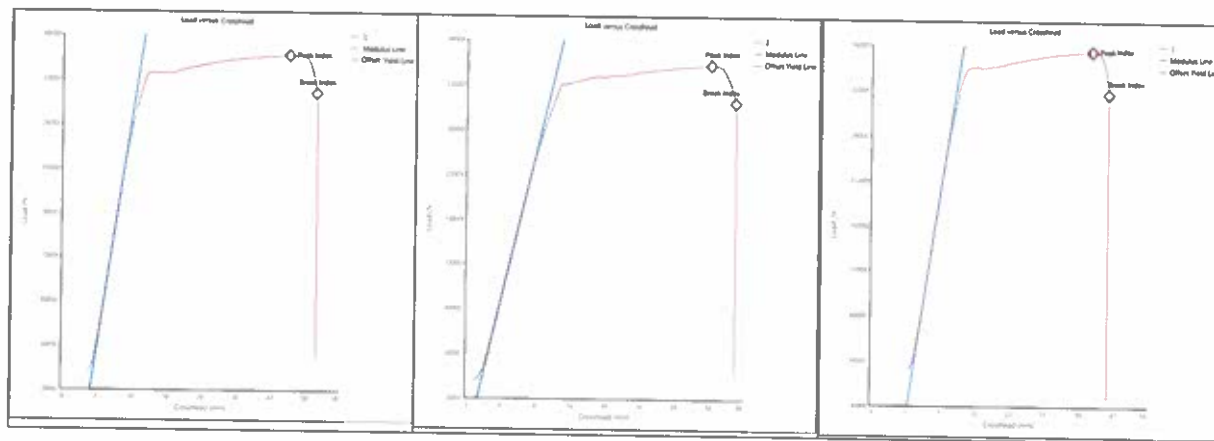
גרף דגם מס' 3

| מס' הדוגמה | 1 | 2 | 3 |
|---|---|---|---|
| עומס מתיחה (ניוטון) | 352975 | 352014 | 356365 |
